RESOLUCION MARN No. 2116-1253-2011

**INFORME DE AUDITORIA DE EVALUACIÓN AMBIENTAL.**

Nombre del Proyecto: "PLANTA PROCESADORA DE GRAVA".

Fecha de la Auditoria: 23 de septiembre de 2011.

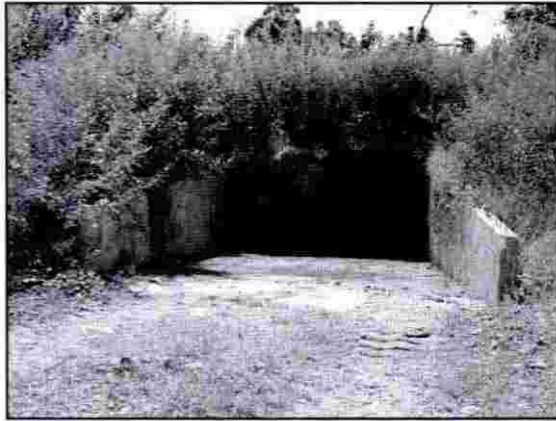
Fotografía 1. Acondicionamiento de sitio de acopio de desechos sólidos.

- El acondicionamiento de sitio de acopio de desechos sólidos en área de talleres, se modificó, debido a que se ha construido una rampa que consiste en un espacio físico formado de 3 paredes, que se encuentra ubicada a 500 m aproximados con rumbo noreste del área de talleres (fotografía 1).

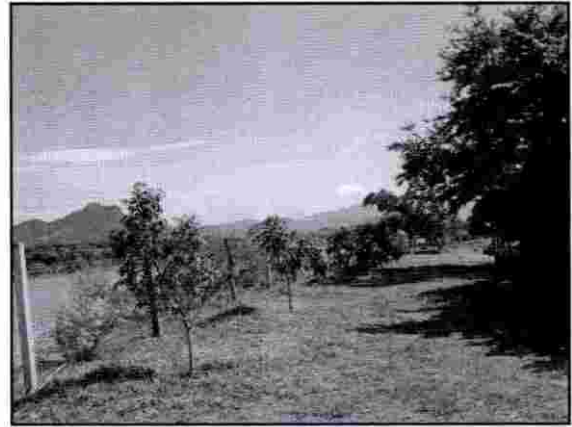
Fotografía 2. Barrera viva en lindero del Río Jiboa.

- Se constató que existe una barrera viva en el lindero del río Jiboa, con árboles y arbustos, entre los que se pueden mencionar especies de mango, icaco, marañón japones, paterna, ficus, cerezo de Belice, entre otros (fotografía 2).

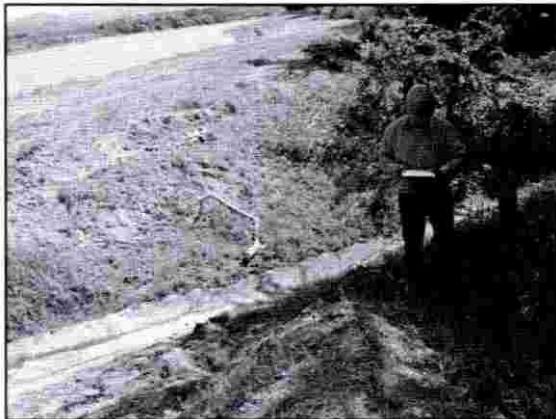
Fotografía 3. Borda construida en vez de la acequia a orillas del río Jiboa y canaleta intermedia, ubicada afuera de los límites señalados por el cercado del inmueble.

- La construcción de acequia a orillas del río Jiboa, se modificó, ya que se ha construido una borda (paralela al mencionado río) con canaletas perpendiculares para evacuar el excedente de agua que no se absorbe en el terreno del proyecto (fotografía 3).

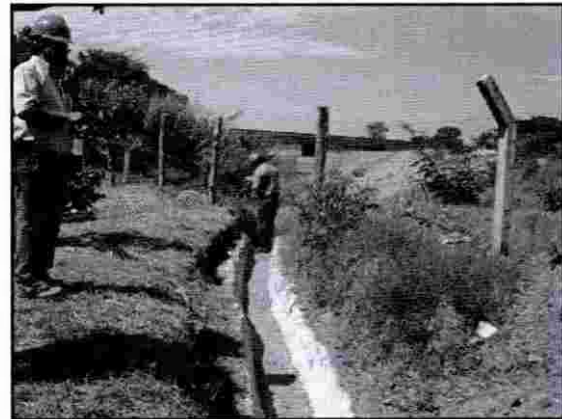
Fotografía 4. Canaleta de descarga de pozo sedimentador que al final de la canaleta no posee gradas de descarga.

- La construcción de canaletas y gradas de descarga del pozo sedimentador, se modificó, ya que no se ha concluido conforme lo establece el permiso, debido a que no se construyeron.

las gradas de descarga, por la mínima diferencia de altura entre el punto de descarga y el punto receptor (fotografía 4).

*Se aclara que en la medida de construcción de canaleters y gradas de descarga, se han construido 26 m de canaletera pero está pendiente las gradas de descarga.*

*Se solicitará modificación de medidas ambientales referente a la construcción de: gradas de descarga y construcción de carga, ya que se considera que no son necesarias.*

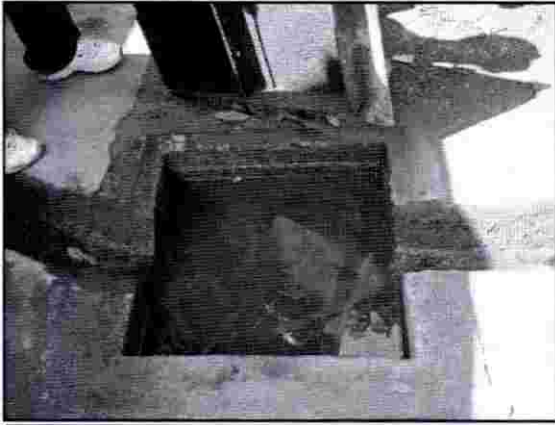
Fotografía 5. Caja separadora de grasas y aceites ubicada en área de talleres.

- El monitoreo, que incluye:
  - a) La limpieza de caja separadora ubicada en área de talleres (fotografía 5) se realiza, el análisis de grasas y aceites se encuentra pendiente.

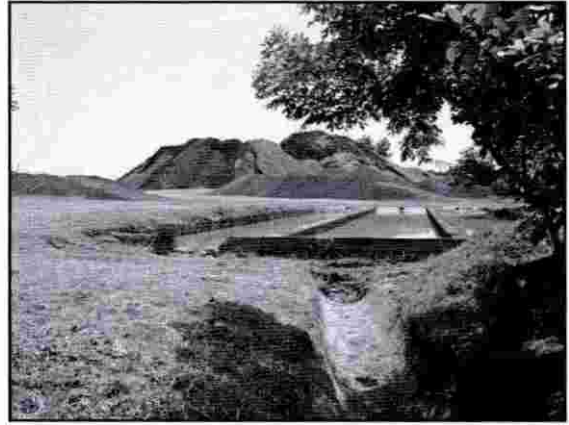
Fotografía 6. Acequia para análisis de turbidez en agua tratada del pozo sedimentador.

- b) Se presentaron 2 análisis de turbidez en agua tratada en acequia de pozo sedimentador (fotografía 6), los cuales presentan valores de 180 y 75 UNT, ambos corresponden al 05 de enero del año 2011, el límite NSO máximo admisible es: No declarado. Pero según NSO 13.49.01:09 Aguas residuales descargadas a un cuerpo receptor, el análisis máximo permisible para este parámetro, no se incrementará en cinco unidades la turbidez del cuerpo receptor.

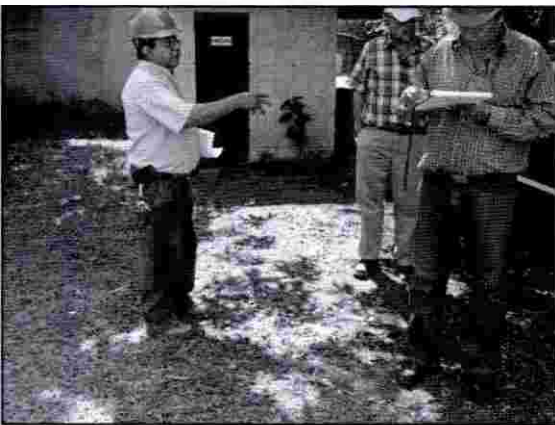
Fotografía 7. Área exterior de fosa séptica para tratamiento de aguas negras.

- c) Mantenimiento y limpieza del sistema de tratamiento de aguas negras (fosa séptica), se realiza a través de la colocación de 4 cajas de Redeex de ½ libra cada una, cada 6 meses, razón por la cual no ha alcanzado su nivel máximo para realizar otro tipo de tratamiento y limpieza.
