Catálogo

**RESOLUCIÓN DA 077-2021
EXPEDIENTE VA-011-2019**

**RESOLUCIÓN DA 090-2021
EXPEDIENTE VA-109-2020**

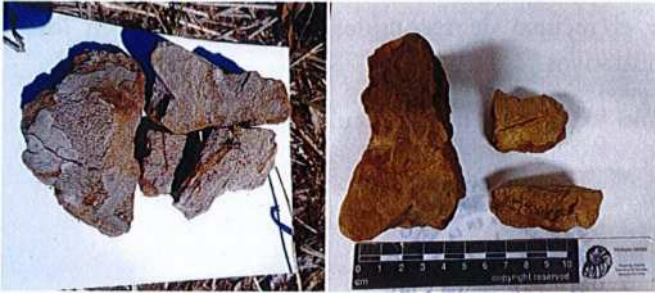
De acuerdo con el Mapa Geológico de El Salvador, estos materiales corresponden al Miembro s3'a de la Formación San Salvador, identificado como "Piroclásticas ácidas, epiclastitas volcánicas (tobas color café)", de edad Pleistoceno hasta Holoceno. Este miembro posee potencial paleontológico; el cual fue observado y se trata de vestigios de flora fosilizada aflorantes en el lugar.

Figura. Fotografía en detalle de tefra con fragmentos de fósiles vegetales.

Por lo que, con base en lo anteriormente expuesto, la Sección de Paleontología del Museo de Historia Natural de El Salvador dependencia de la Dirección Nacional de Museos y Salas de Exposición, es de la opinión técnica que existe material paleontológico en dicho inmueble y es necesaria la realización de un estudio paleontológico en el mismo.

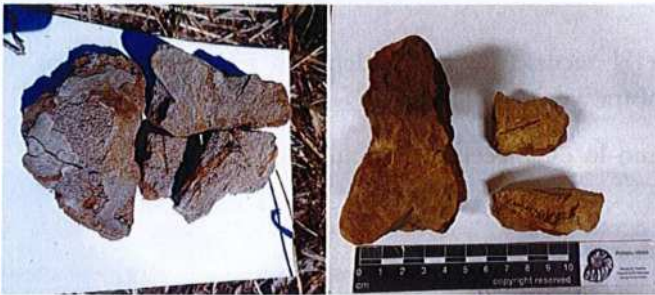
De acuerdo con el Mapa Geológico de El Salvador, estos materiales corresponden al Miembro s3'a de la Formación San Salvador, identificado como "Piroclásticas acidas, epiclastitas volcánicas (tobas color café)", de edad Pleistoceno hasta Holoceno. Este miembro posee potencial paleontológico; el cual fue observado y se trata de vestigios de flora fosilizada aflorantes en el lugar.

Figura. Fotografía en detalle de tefra con fragmentos de fósiles vegetales.

Por lo que, con base en lo anteriormente expuesto, la Sección de Paleontología del Museo de Historia Natural de El Salvador dependencia de la Dirección Nacional de Museos y Salas de Exposición, es de la opinión técnica que existe material paleontológico en dicho inmueble y es necesaria la realización de un estudio paleontológico en el mismo.

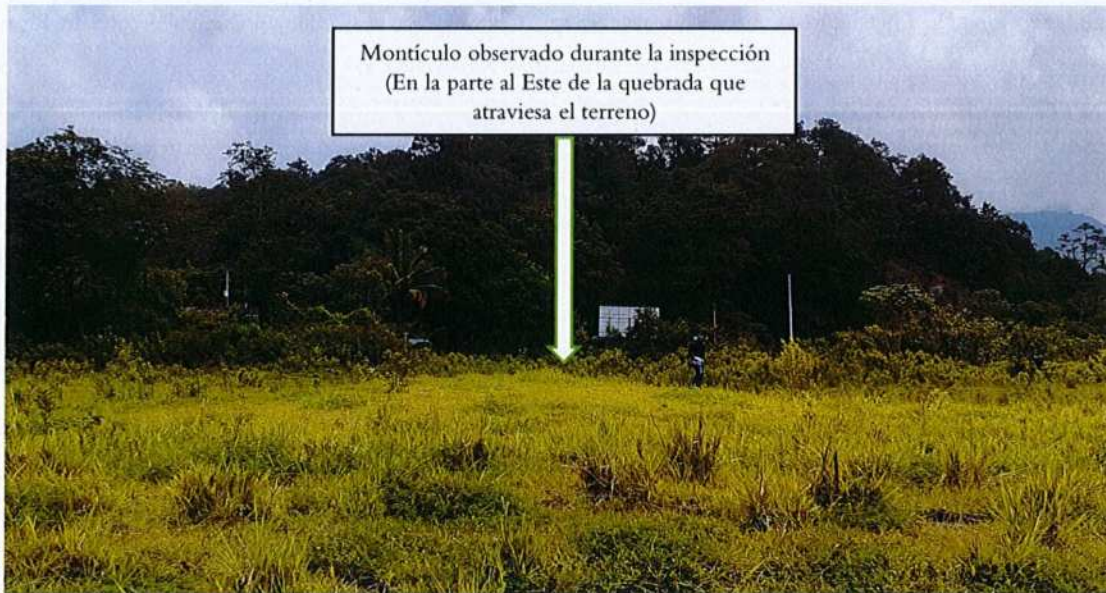
Foto 1. Vista de la elevación detectada en la porción al Este de la quebrada que atraviesa el proyecto. Este punto el proyecto deberá realizar una investigación arqueológica previa al desarrollo de obras para determinar si es patrimonio cultural que amerita ser conservado y protegido.

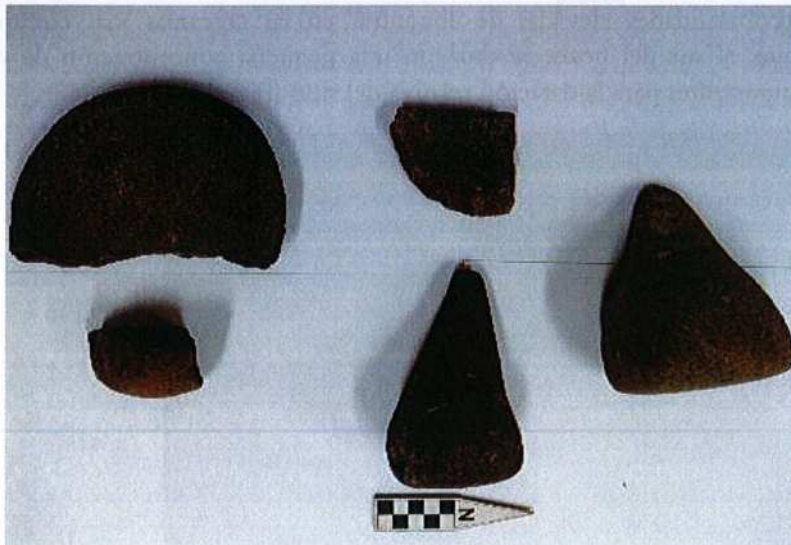
Figura 3. Material arqueológico proveniente del relleno de la Estructura 1 en la Op. 3. Véase los percutores para morteros y los fragmentos de metates.

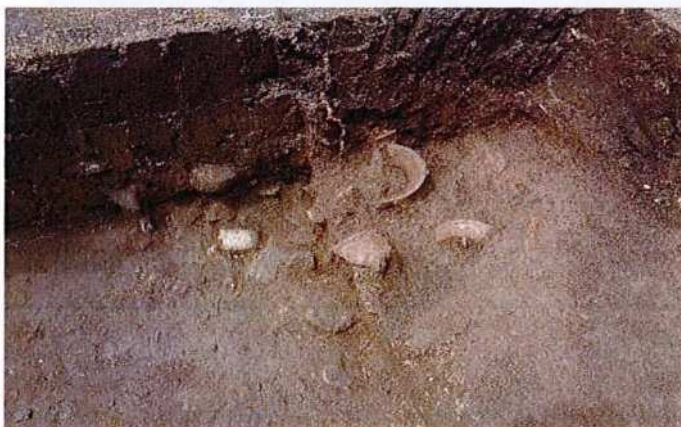
En este punto, se consideró prudente no profundizar en el pozo, ya que para la excavación del AA-1, se amplió y pasó de tener 4 metros cuadrados de área a 8 metros cuadrados; en ese sentido, al reconocer el rasgo y el piso del periodo Clásico tardío, se determinó que la información era suficiente para considerar la zona como de alto potencial arqueológico, con probabilidades elevadas de encontrar en las cercanías más contextos de carácter doméstico. Cabe mencionar que, al sur del pozo, se dio con una pequeña concentración de cerámica, la que también podría brindar datos importantes para la datación relativa del sitio (Fig. 4, 5 y 6).

Figura 4. Inicio de la excavación de la AA-1 en la Op. 4, nótese los fragmentos grandes de cerámica y manos de moler.

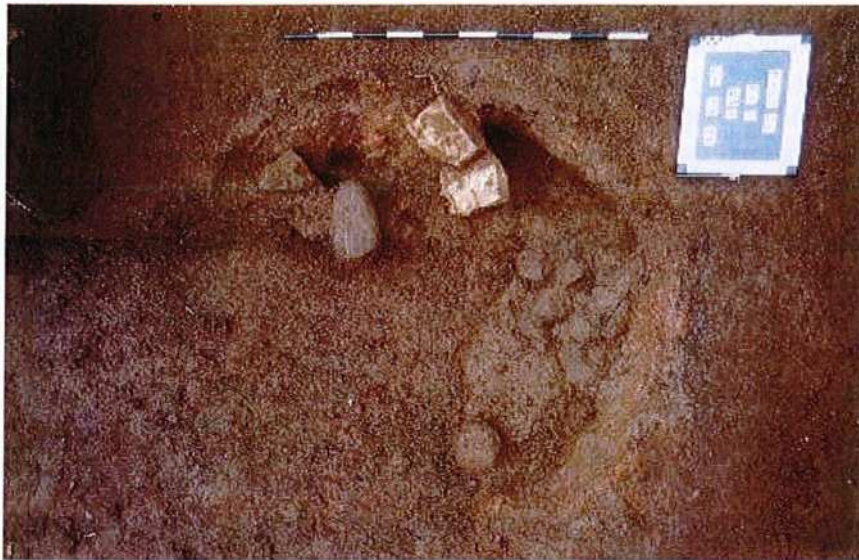
Figura 5. Etapa final de excavación del AA-1, vista en planta. Pueden verse algunas de las piedras en su interior y las paredes de barro quemado que la delimitan.

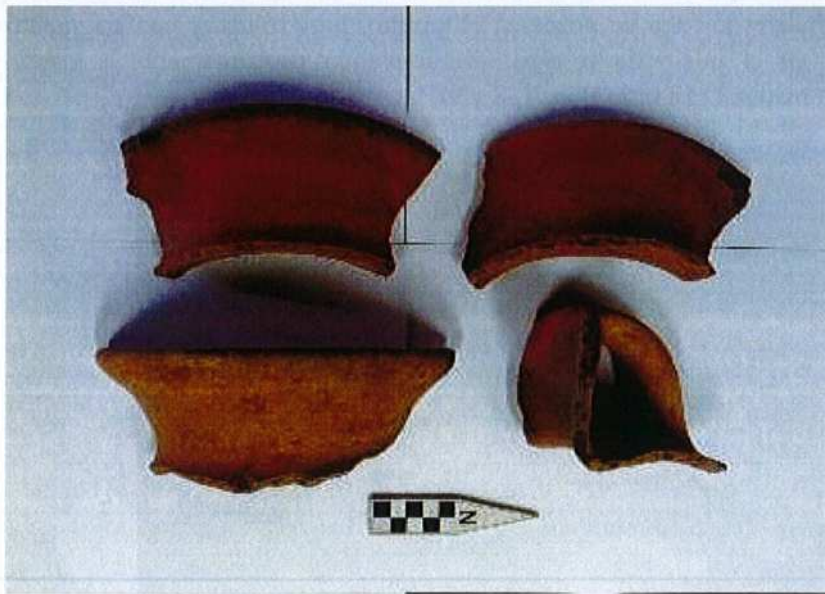
Figura 6. Algunos de los materiales cerámicos de origen prehispánico, extraídos de la AA - 1.

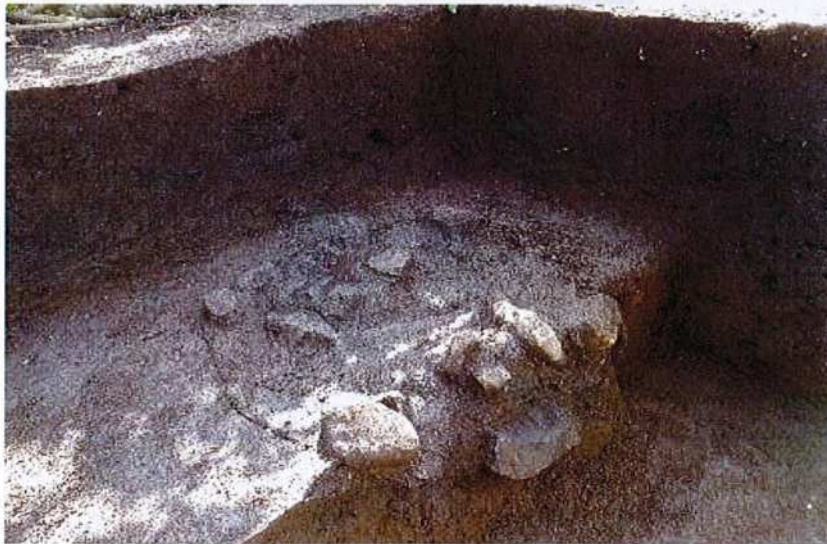
Una particularidad de esta operación es que en su sector norte se decidió profundizar la excavación, con el fin de verificar el comportamiento de las capas más antiguas. De tal manera que fue posible comprobar que aparece el estrato III, de características similares al resto de pozos en el terreno, muy sólida, y con fragmentos de cerámica probablemente del Preclásico en el inicio de la capa, disminuyendo paulatinamente a mayor profundidad, alcanzando los 1.50 metros con material casi nulo (Fig. 7, 8 y 9).

Figura 7. Etapa inicial de excavación de la AA-2 en la Op. 6. Se observan fragmentos de manos y metates en su interior.

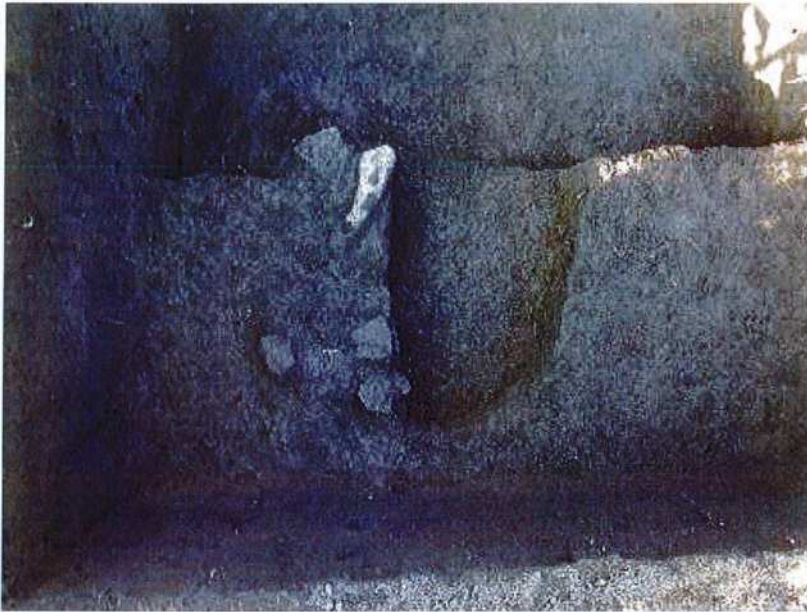
Figura 8. Última etapa de excavación de la AA-2, vista en planta. Aún se hallan en su interior fragmentos de manos y metates.

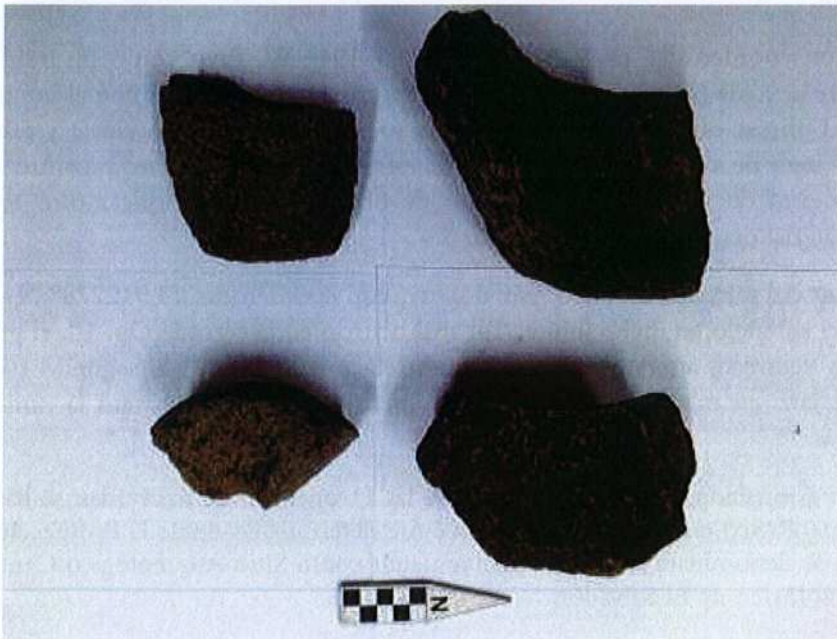
Figura 9. Materiales líticos prehispánicos, extraídos de la AA-2. A la derecha, fragmentos de metates; a la izquierda, arriba, fragmento de mano; abajo, fragmento de piedra dona.

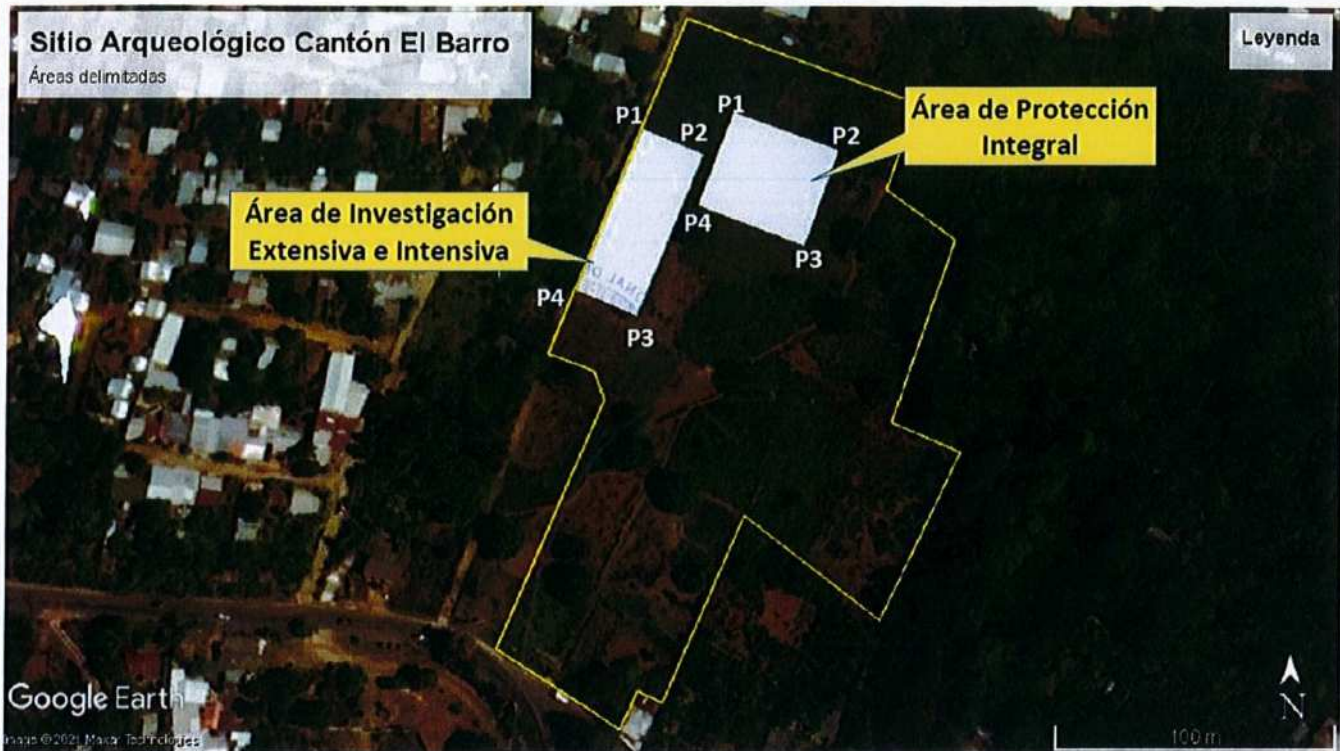
Figura 10. Mapa del inmueble donde se pretende desarrollar el proyecto Lotificación Habitacional Santa Teresa, mostrando las dos áreas delimitadas para la protección de los bienes arqueológicos contenidos.

3. **El resto del terreno de 24,194.38 metros cuadrados de extensión**, equivalentes a 3.47 manzanas, que se observó únicamente evidencia de tipo mueble, puede ser utilizado por el interesado sin ningún tipo de restricción. Sin embargo, en caso de hallazgos fortuitos de objetos arqueológico o paleontológico, deberá notificarse a la Dirección Nacional de Patrimonio Cultural en un plazo no mayor a cinco días después de producido el hallazgo, de conformidad a lo regulado en el artículo 67 del Reglamento de la Ley Especial de Protección al Patrimonio Cultural de El Salvador y deberán suspenderse las obras o trabajos en el sitio o lugar donde se hubiere verificado el hallazgo, hasta que se realice una inspección técnica por peritos de la Dirección Nacional de Patrimonio Cultural, según lo establece el artículo 68 de dicho Reglamento.
