Dirección Nacional de Patrimonio Cultural, Coordinación de Zonas y Monumentos Históricos - CONCULTURA -

IDENTIFICACION FOTOGRAFICA.

Almacén García Hermanos

Cooperativa Financiera Unica Acocomet de R.L

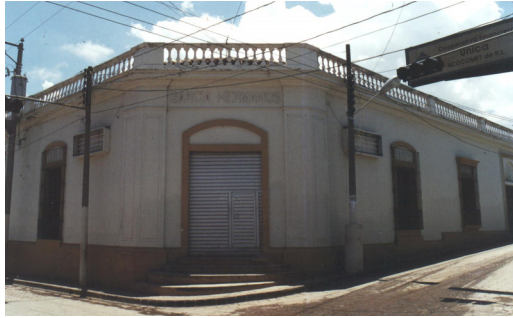
W) ESTADO DE CONSERVACION GENERAL	
EXTERIOR:	Bueno
INTERIOR:	No se Ingreso

Los tímpanos de las ventanas han sido sellados y la puerta de la esquina o chave a sido reemplazada por una cortina metálica.

El inmueble es de esquina ochave con un acceso de vano recto y tímpano de arco rebajado, al igual que los vanos de las ventanas de las fachadas sur y poniente con balcones rectilíneos los cuales descansan en una peana moldurada. El acceso principal posee a cada lado una pilastra y en la parte superior de este se lee "García Hermanos". Las fachadas se encuentran rematadas por una serie de columnitas o balaustre.

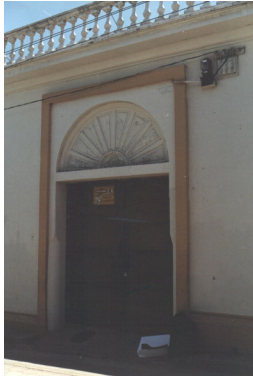
19. IDENTIFICACION FOTOGRAFICA:

Detalle del zaguán con vano de arco de medio punto, ubicado sobre la fachada sur
