MINISTERIO
DE CULTURA

RESOLUCIÓN DA 001-2024
EXPEDIENTE VA-03-10-408-2023

AUTORIZAR la realización del proyecto "Parcelas Recreativas", debido a que en el terreno inspeccionado no se localizaron vestigios arqueológicos o paleontológicos, al menos en superficie que se vean afectados por el desarrollo de dicho proyecto; sin embargo, se deberá acatar lo siguiente:

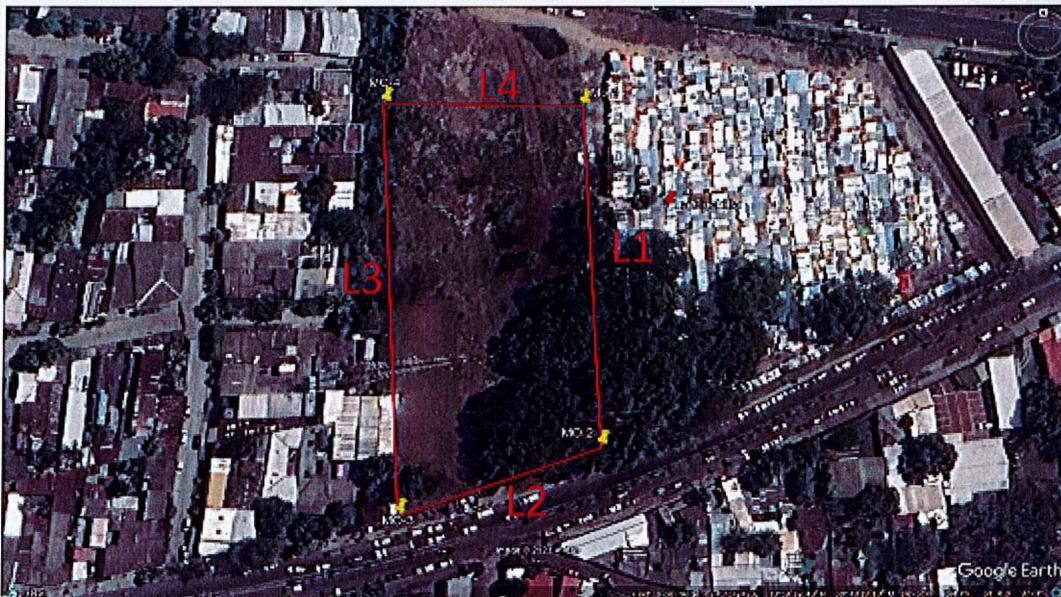
Figura 7. En la figura se observa el polígono de protección.

Cuadro 1. Detalle de los rumbos y distancias que servirán de límite para el área de protección arqueológica.

e) MEDIDAS DE PROTECCIÓN. ÁREA DE PROTECCIÓN ARQUEOLÓGICA
